# “一住两公”用地土壤污染状况简易调查表

| 地块名称 | 贵德县河西镇人民政府办公室 | | 填表时间 | 2026. 6. 11 |

# 地块调查红线图及四至范围图

地块现状照片

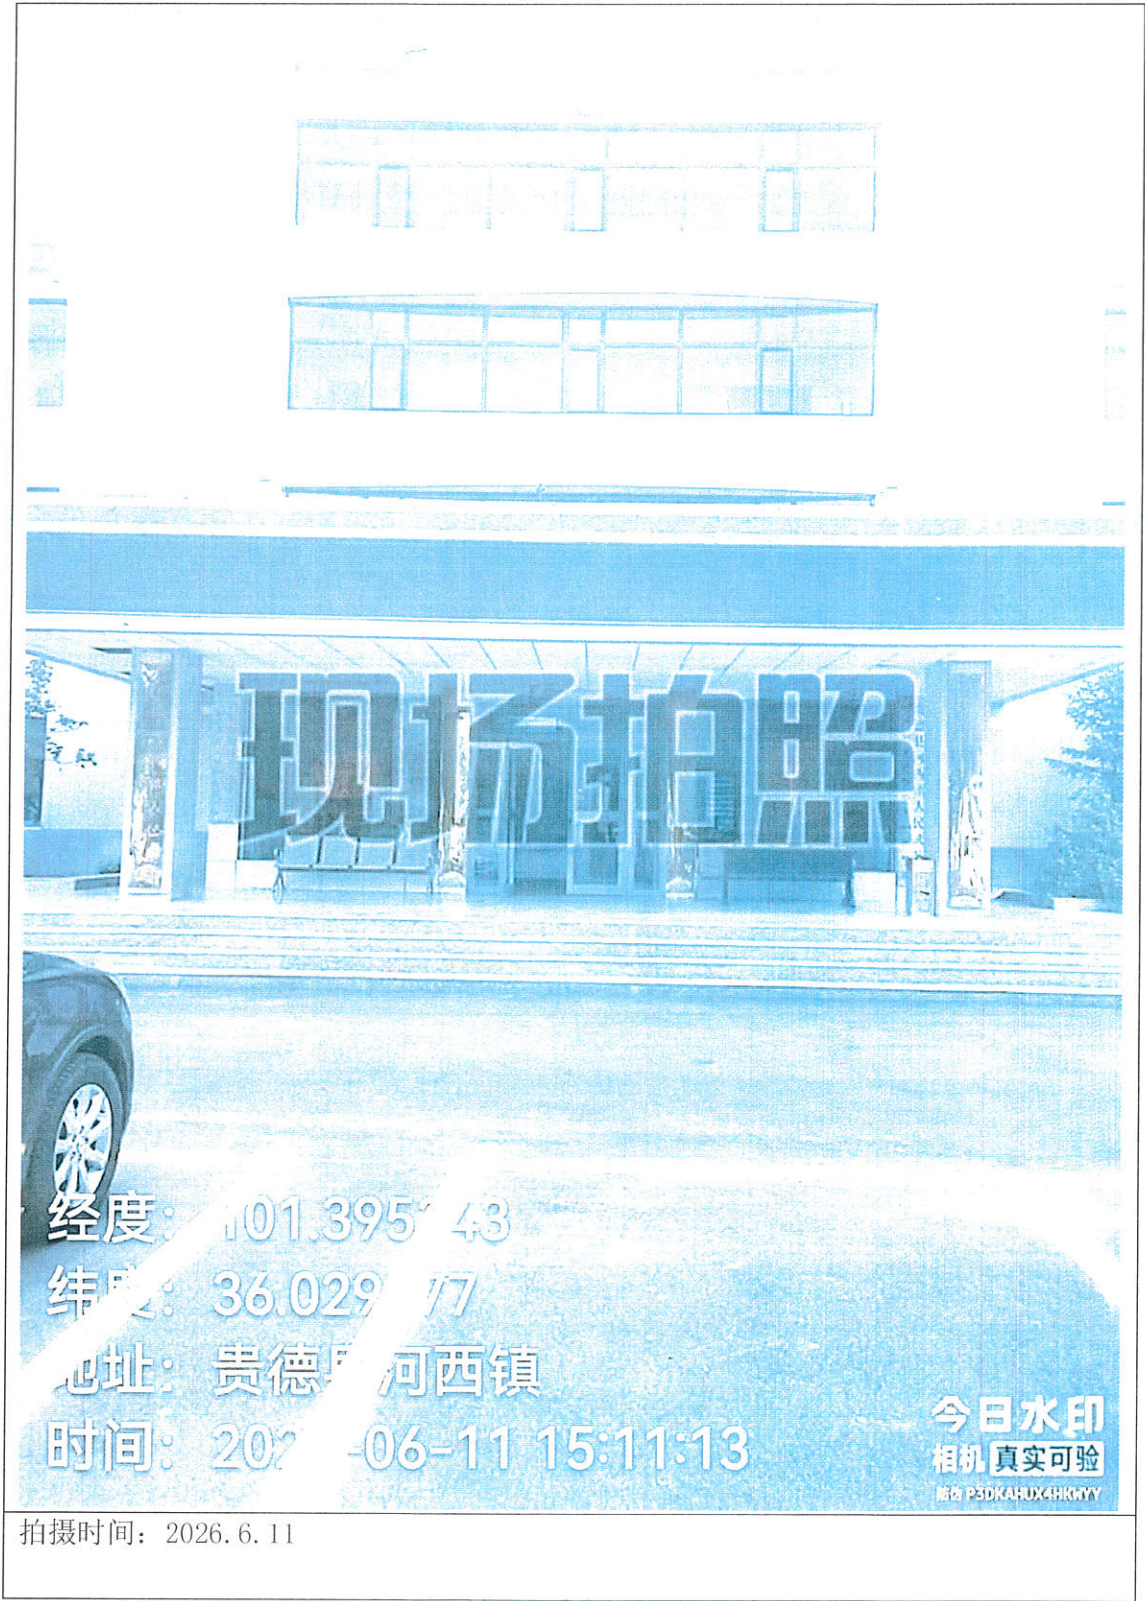
续图 2

| 地块现状情况（现场情况） | 该地块为办公楼 |

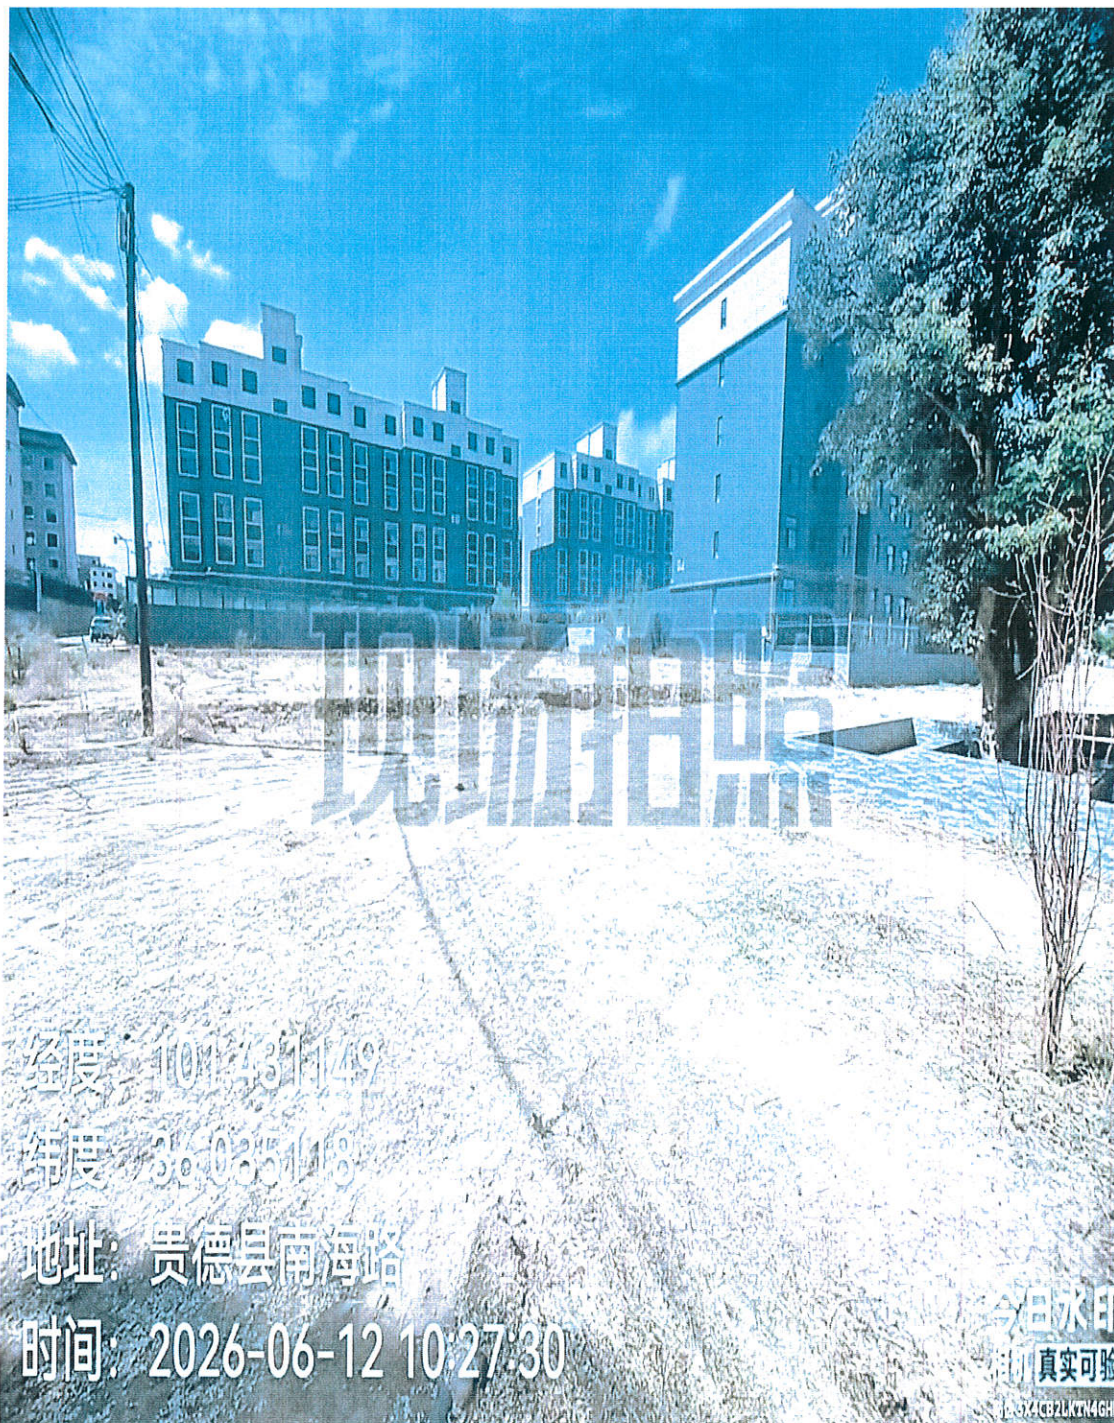
续图 2

| 地块现状情况（现场情况） | 该地块为待开发建设用地 |

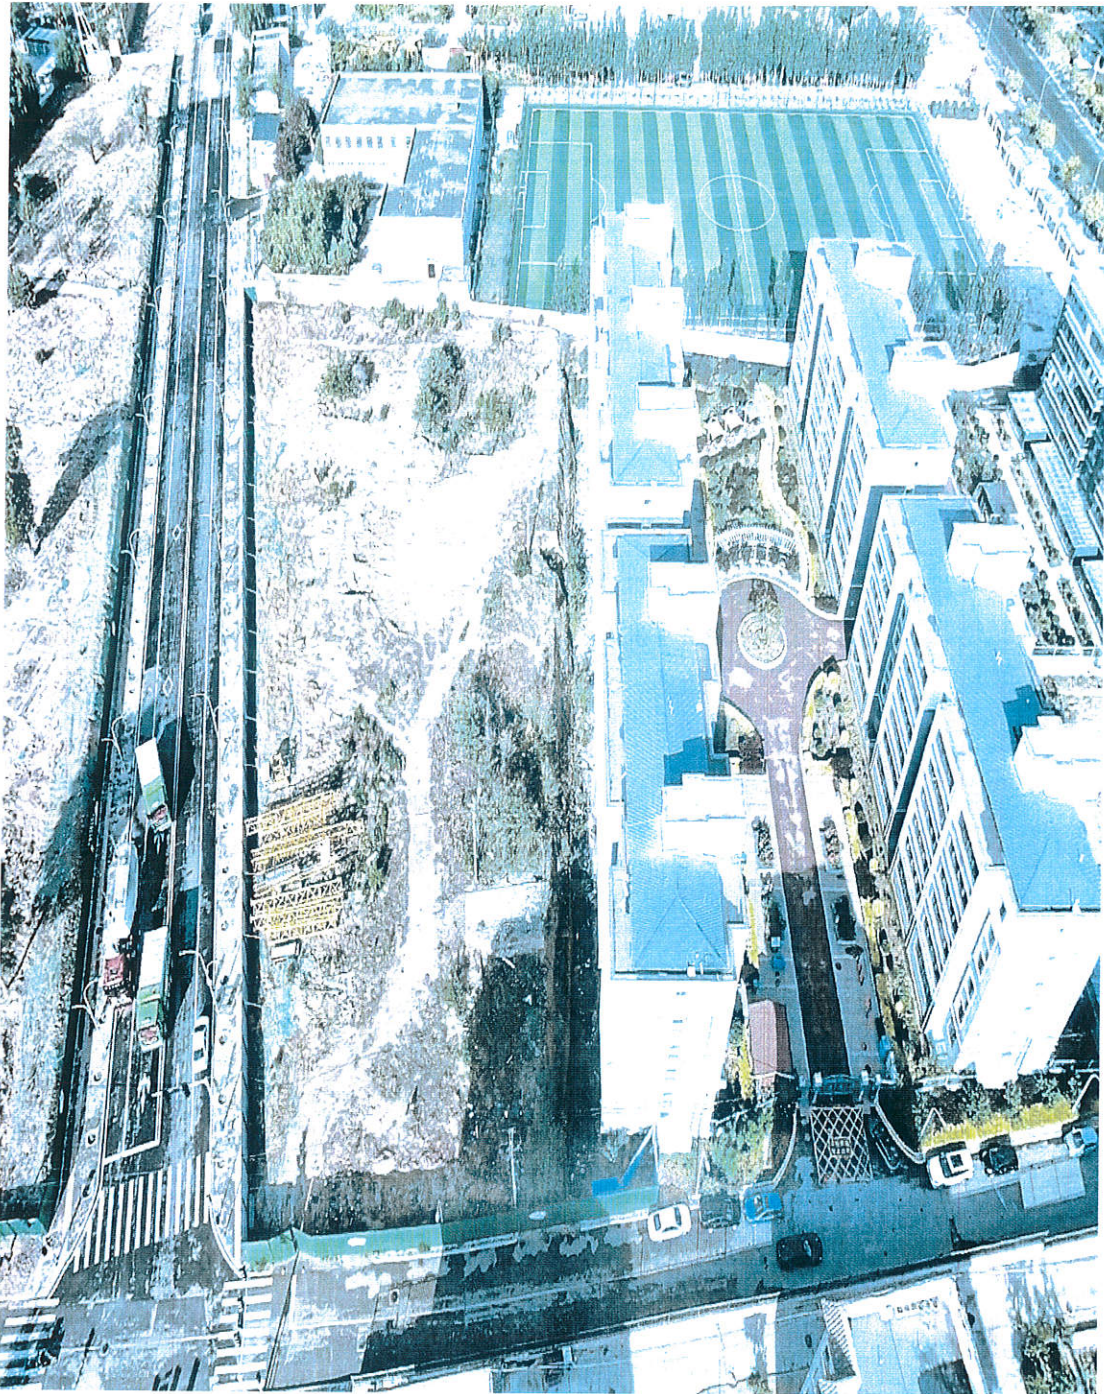
续图 2

| 地块现状情况（现场情况） | 该地块为待开发建设用地 |

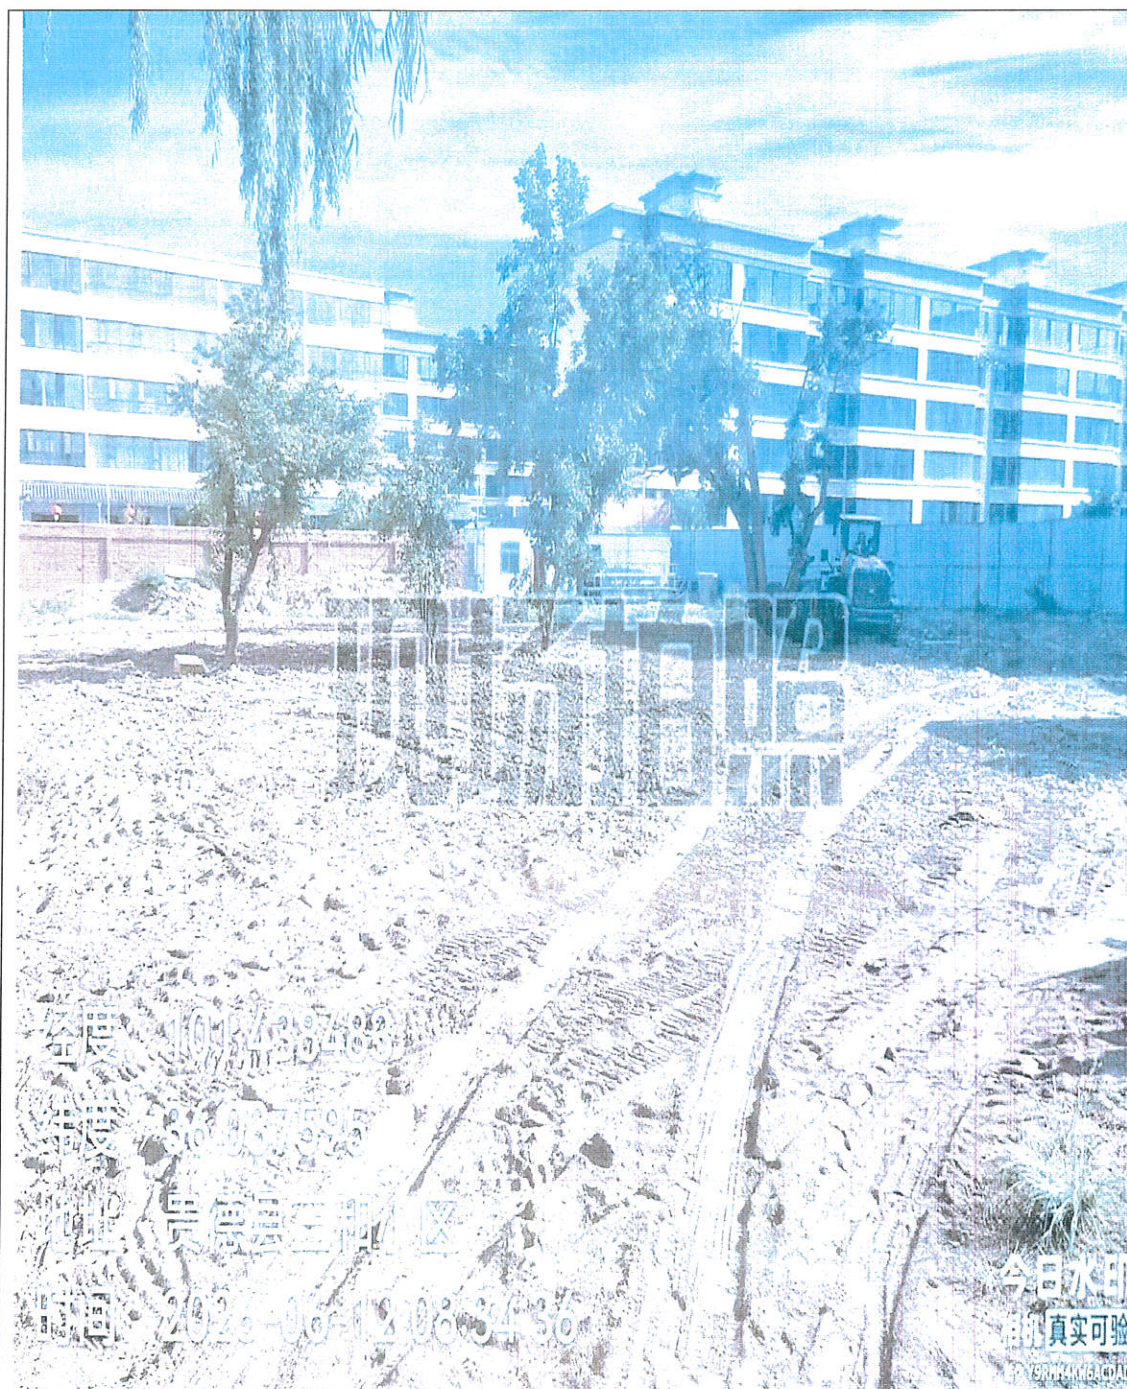
续图 2

| 地块现状情况（现场情况） | 该地块为待开发建设用地 |
