# “一住两公”用地土壤污染状况简易调查表

| 地块名称 | 贵德县拉西瓦市场监督管理所 | 填表时间 | 2026. 7. 28 |

## 地块现状照片

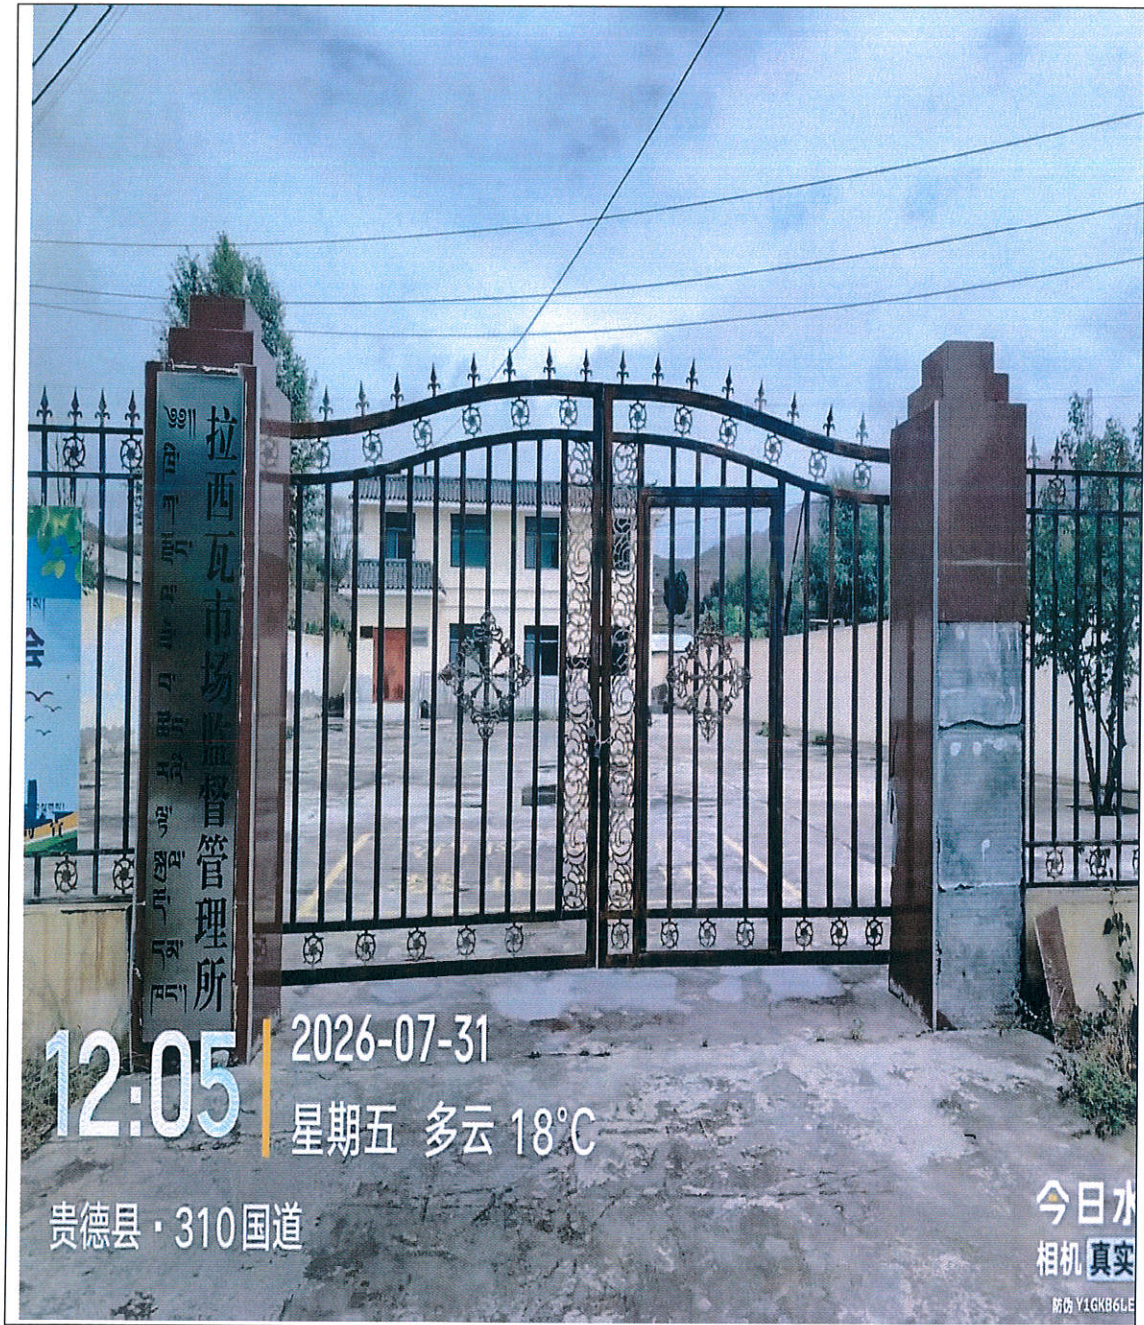
地块名称：贵德县拉西瓦市场监督管理所（贵德县拉西瓦镇政府东 300 米）

| 地块现状情况（现场情况） | 该地块为办公楼 |
